Restaurátorská dokumentace

POMNÍK OBĚTÍ VÁLEK VE LHOTCE

2016

BcA. Michal Durdis

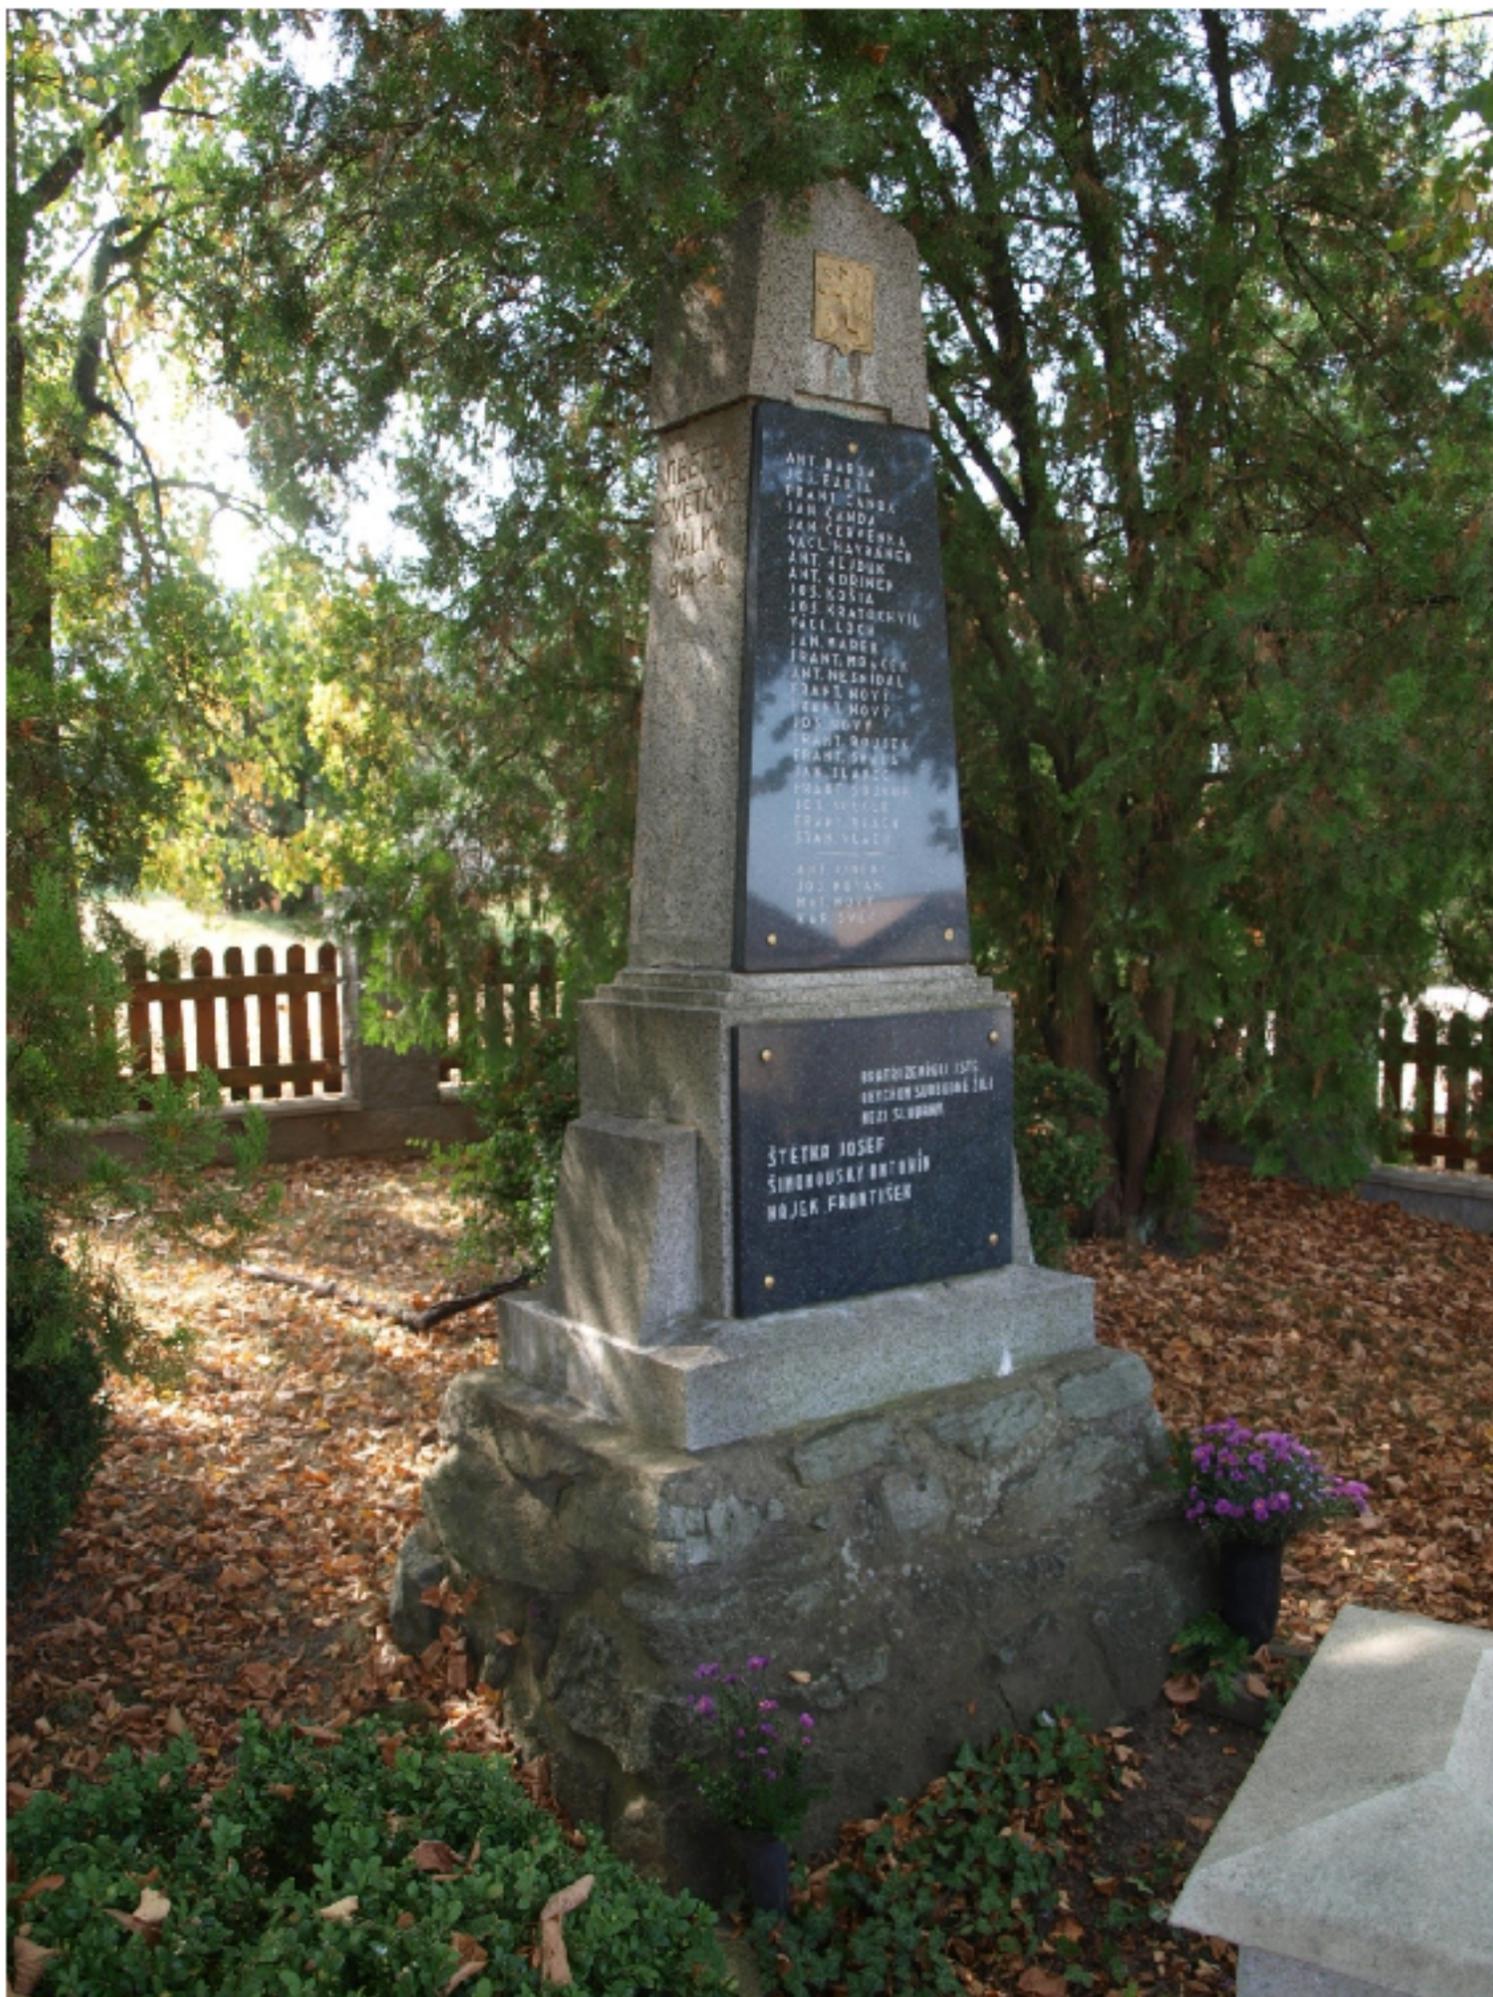
Pomník před restaurováním

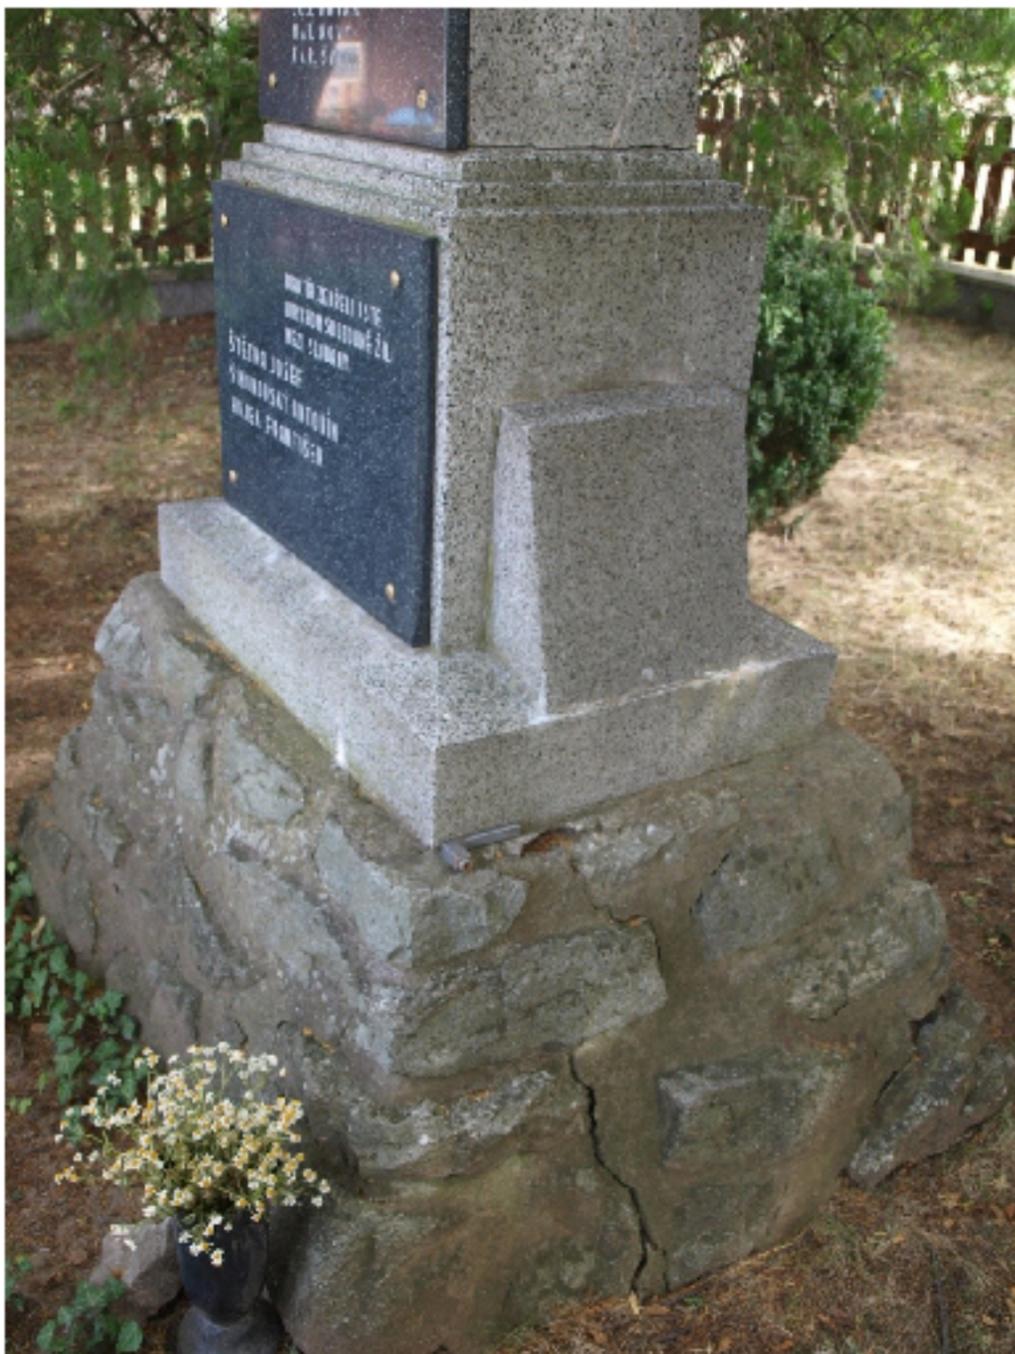
Spodní partie pomníku; trhliny v podezdívce

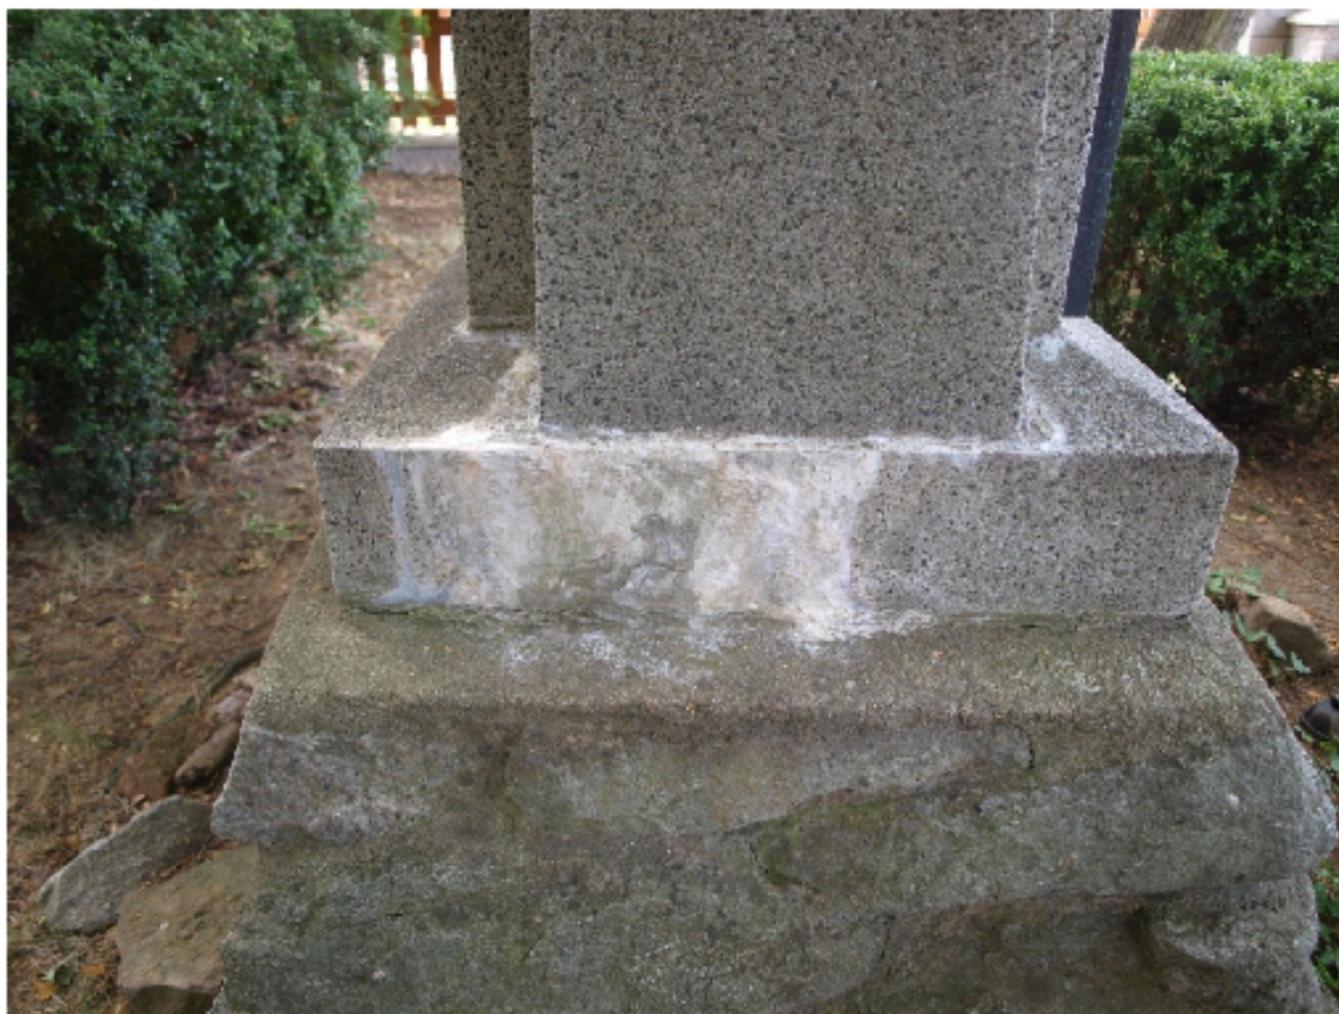
Depozity minerálních usazenin na levé straně

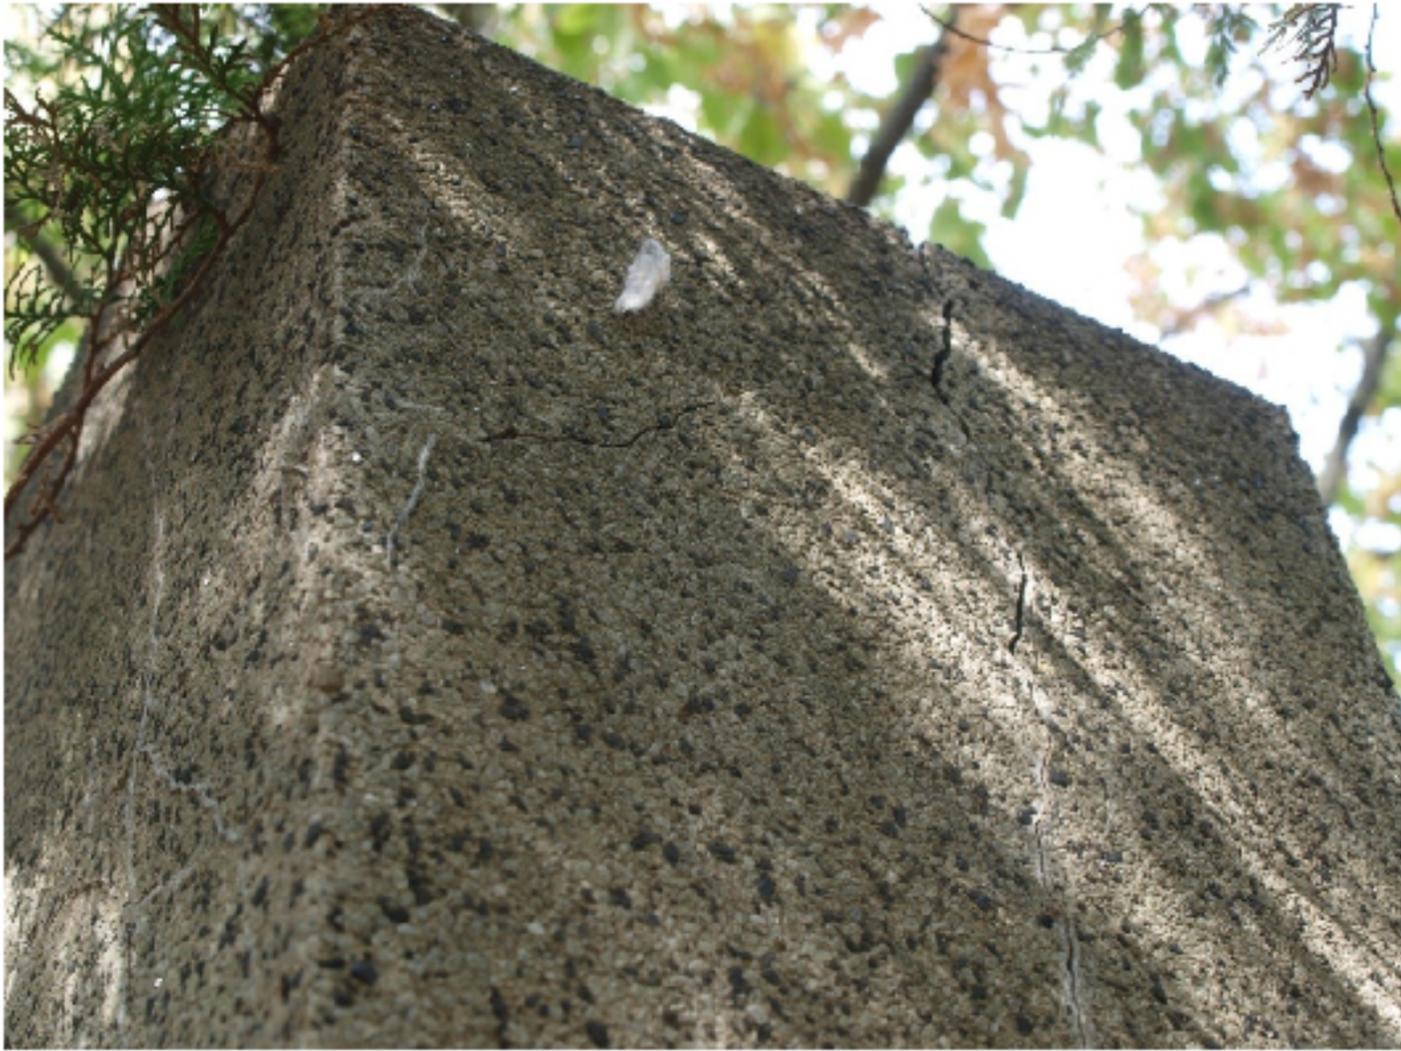
Trhliny v horní části

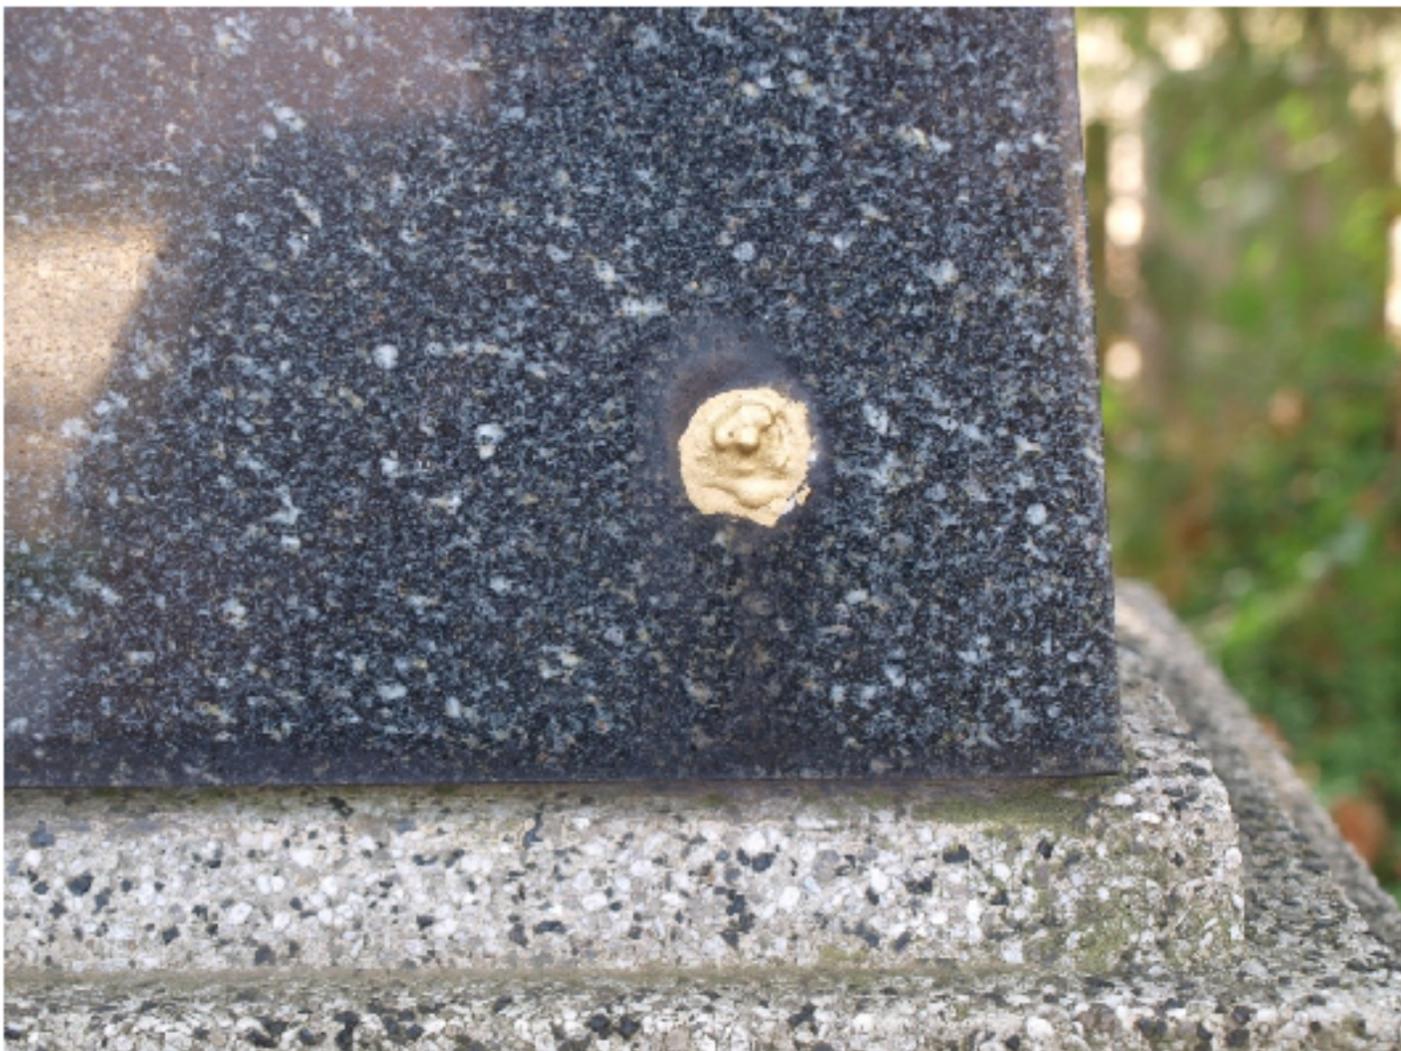
Chybějící krytka kotvicího šroubu

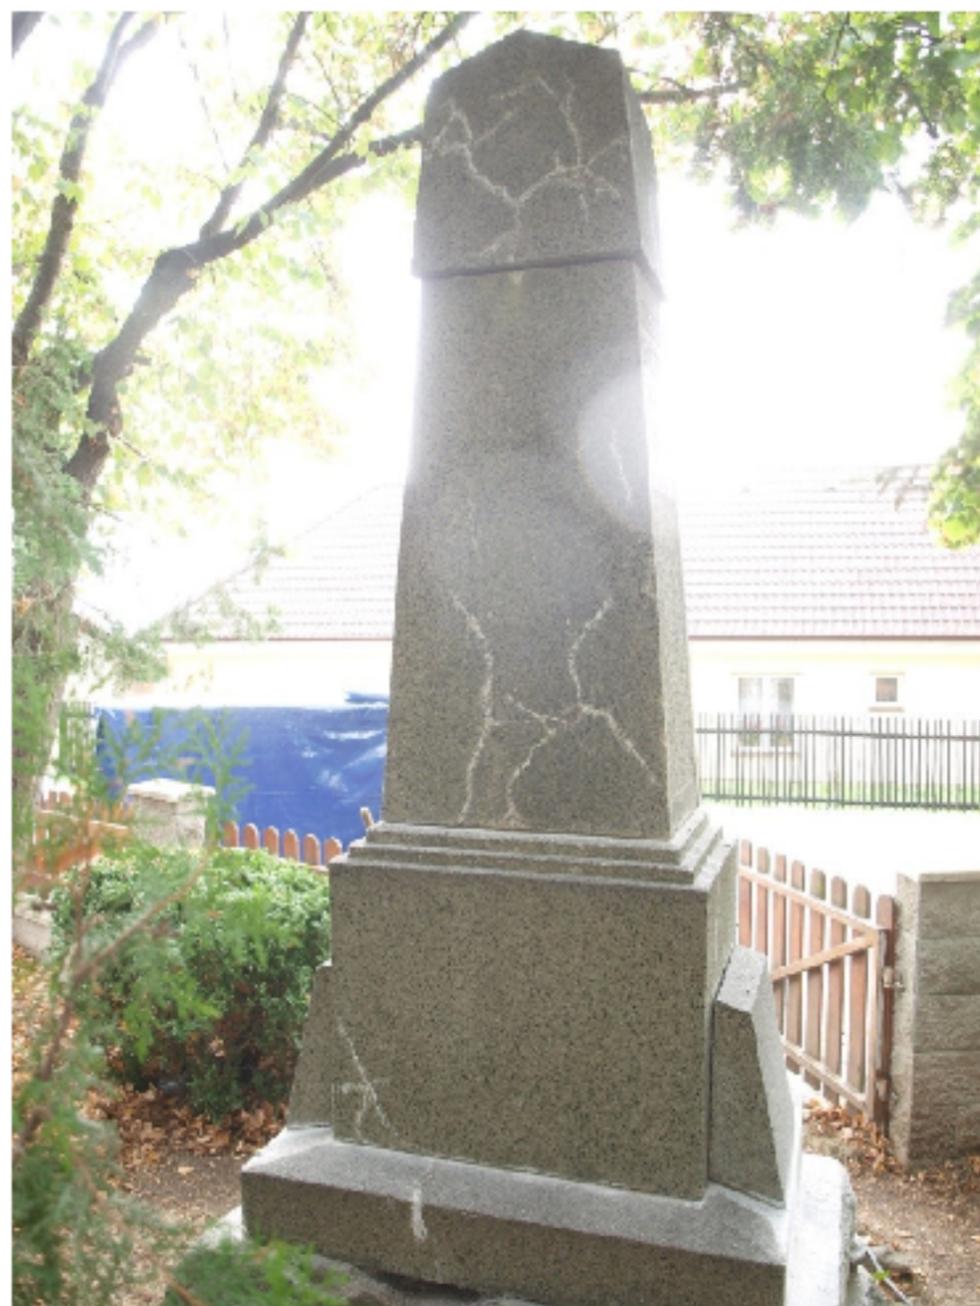
Po celkovém čištění a průběhu zajištění trhlin

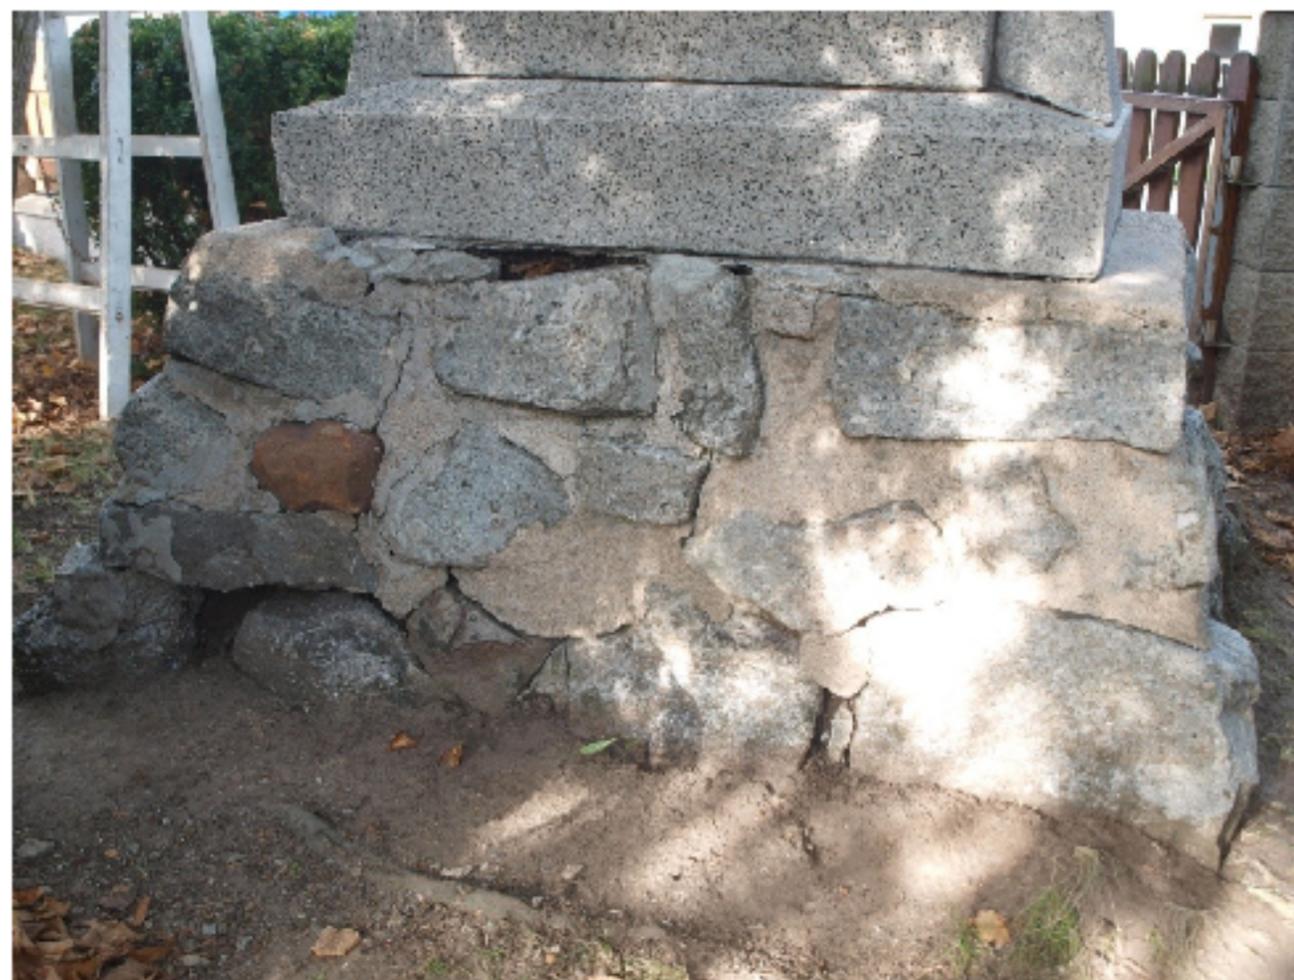
Rozpadávající se sokl z lomového kamene po čištění

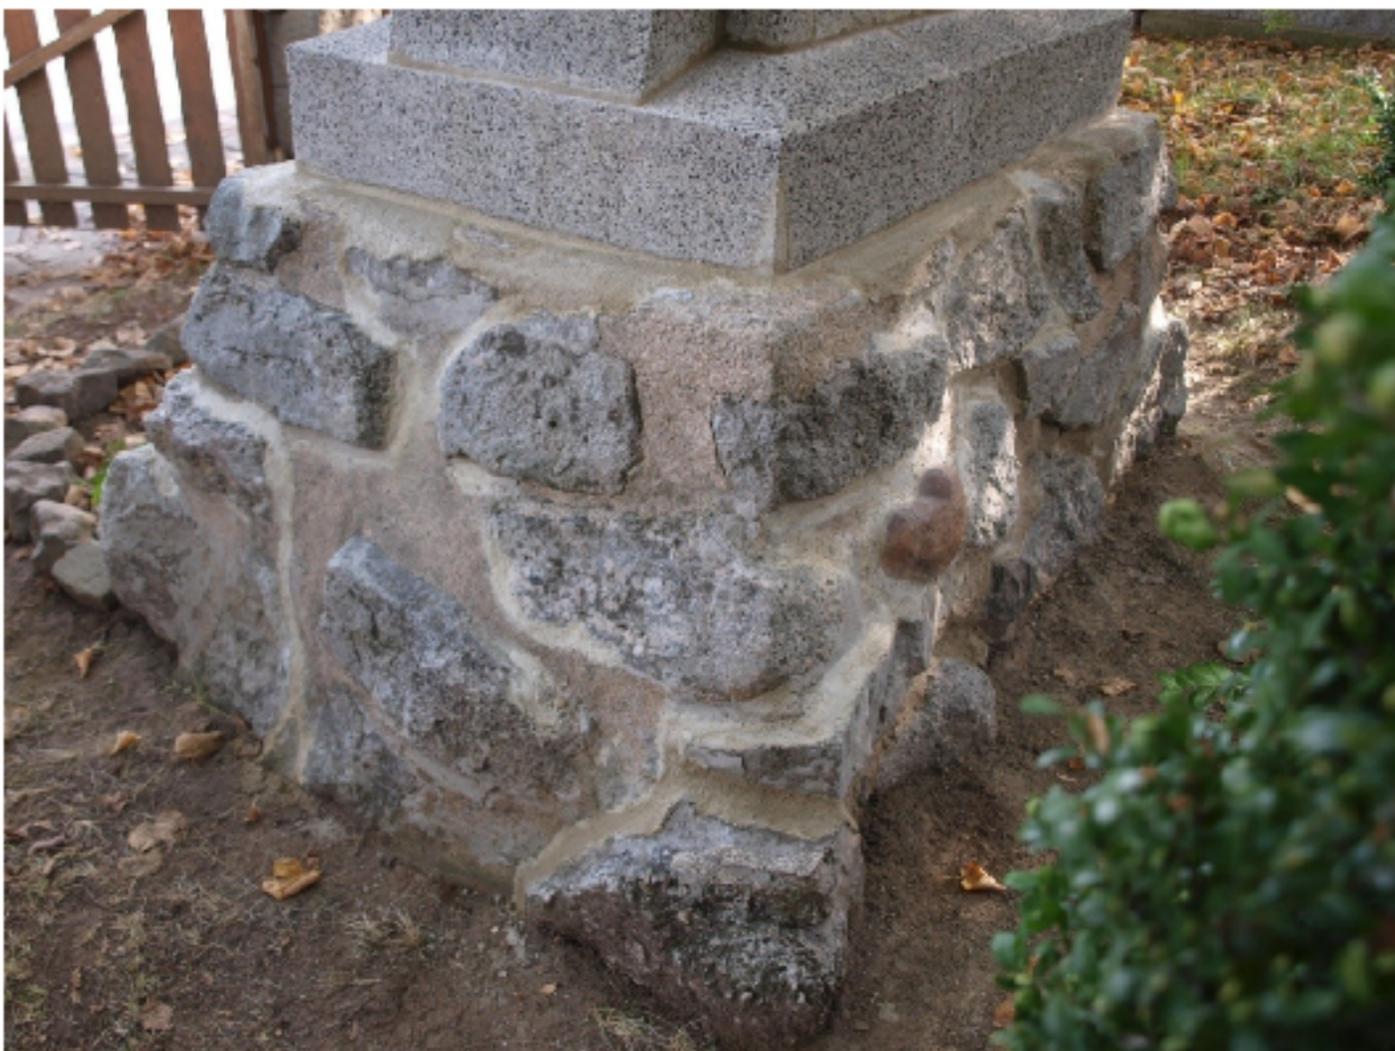
Sokl po celkovém plastickém vyspravení

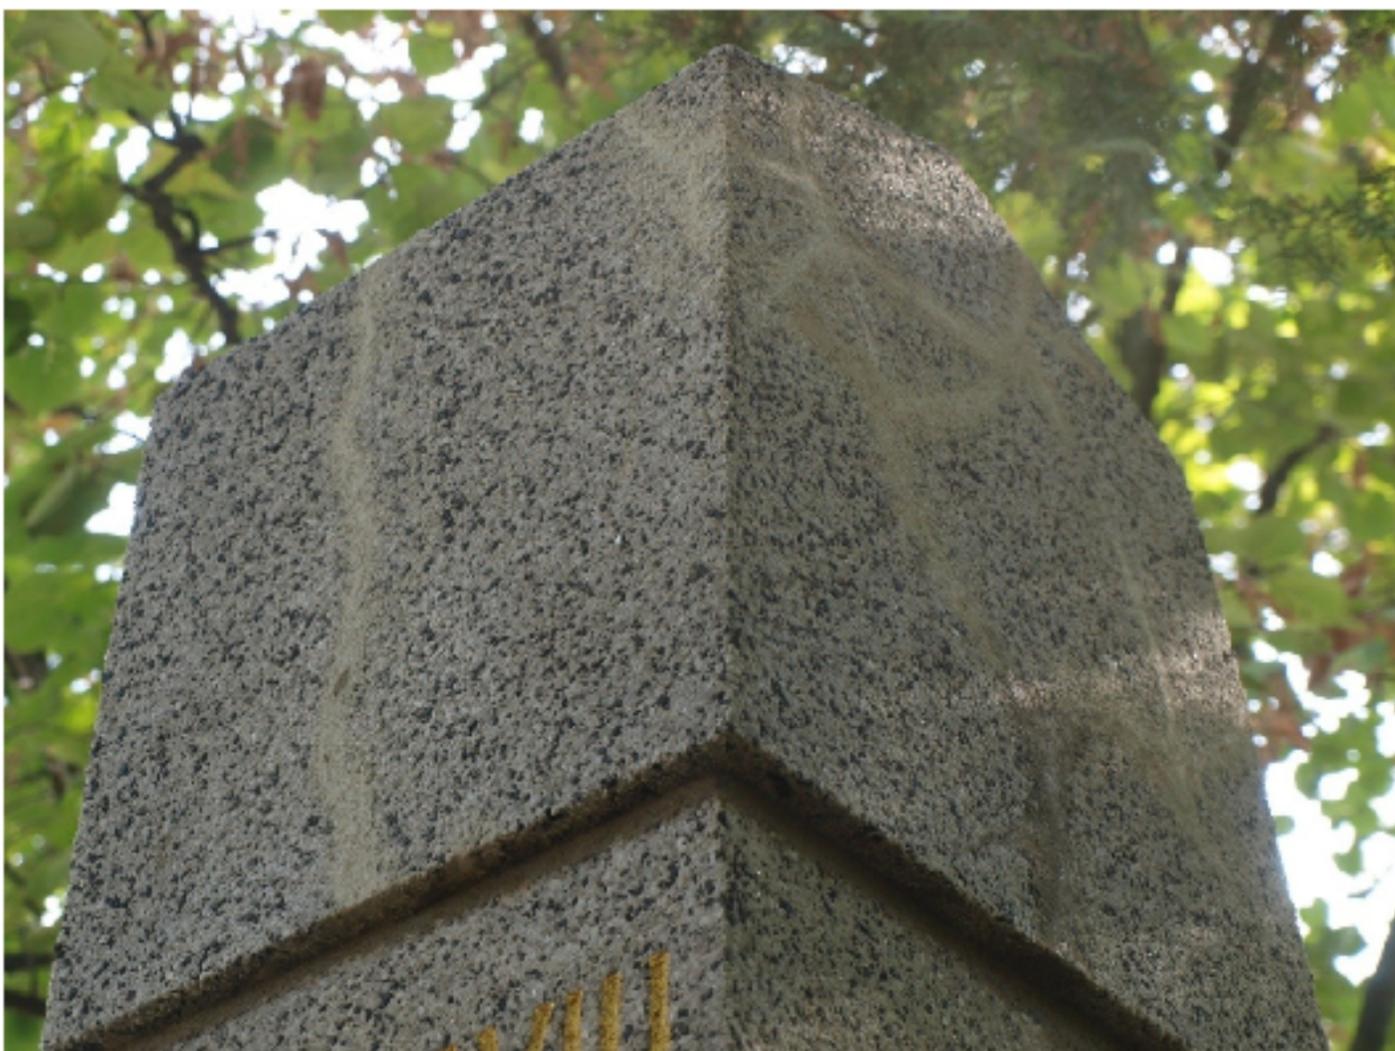
Horní část architektury po zajištění trhlin a plastické retuši

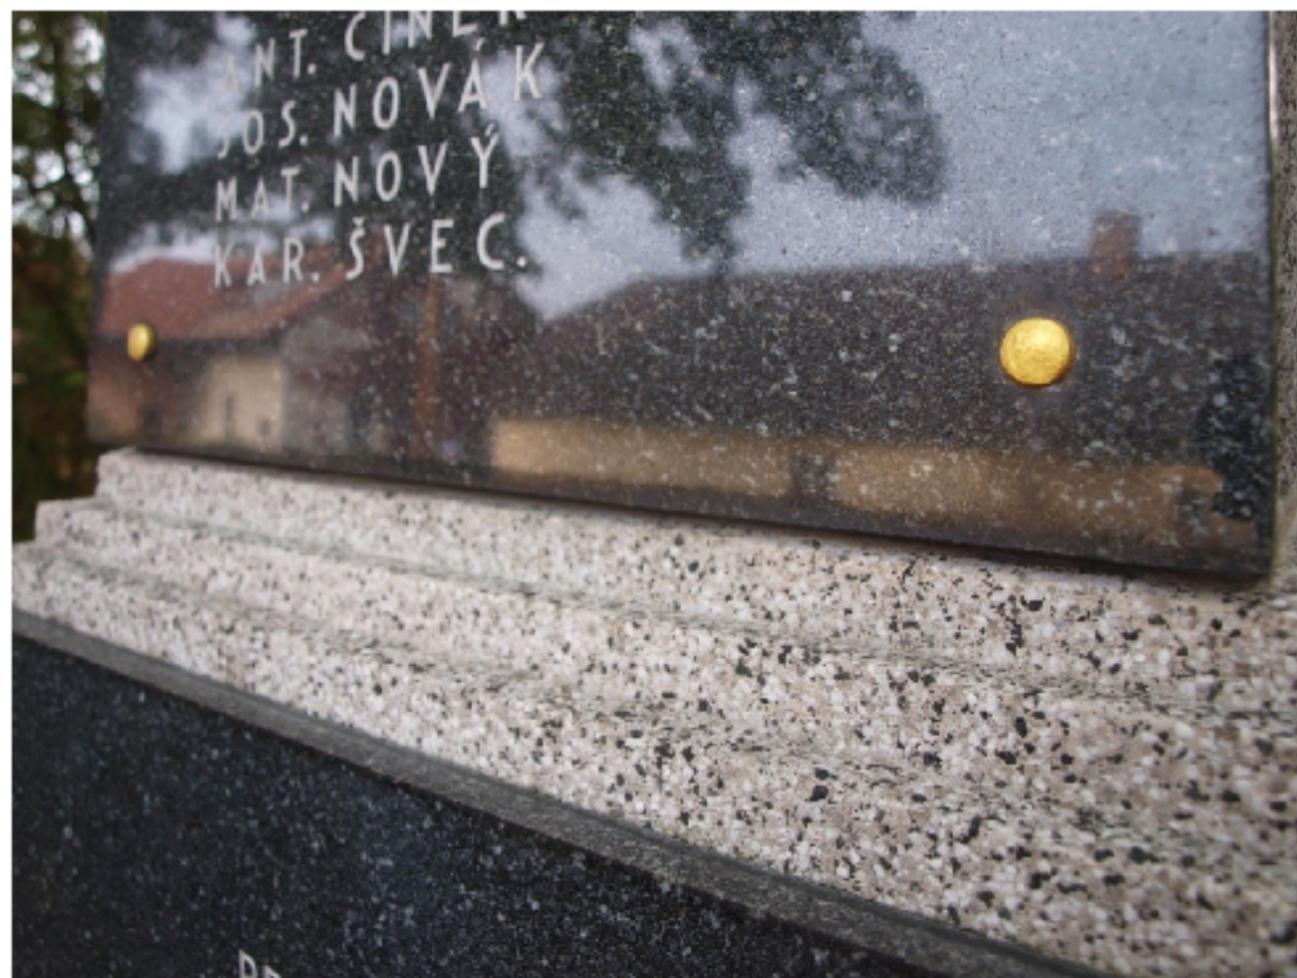
Detail přešlých nápisových desek s doplněnou krytkou kotvícího šroubu

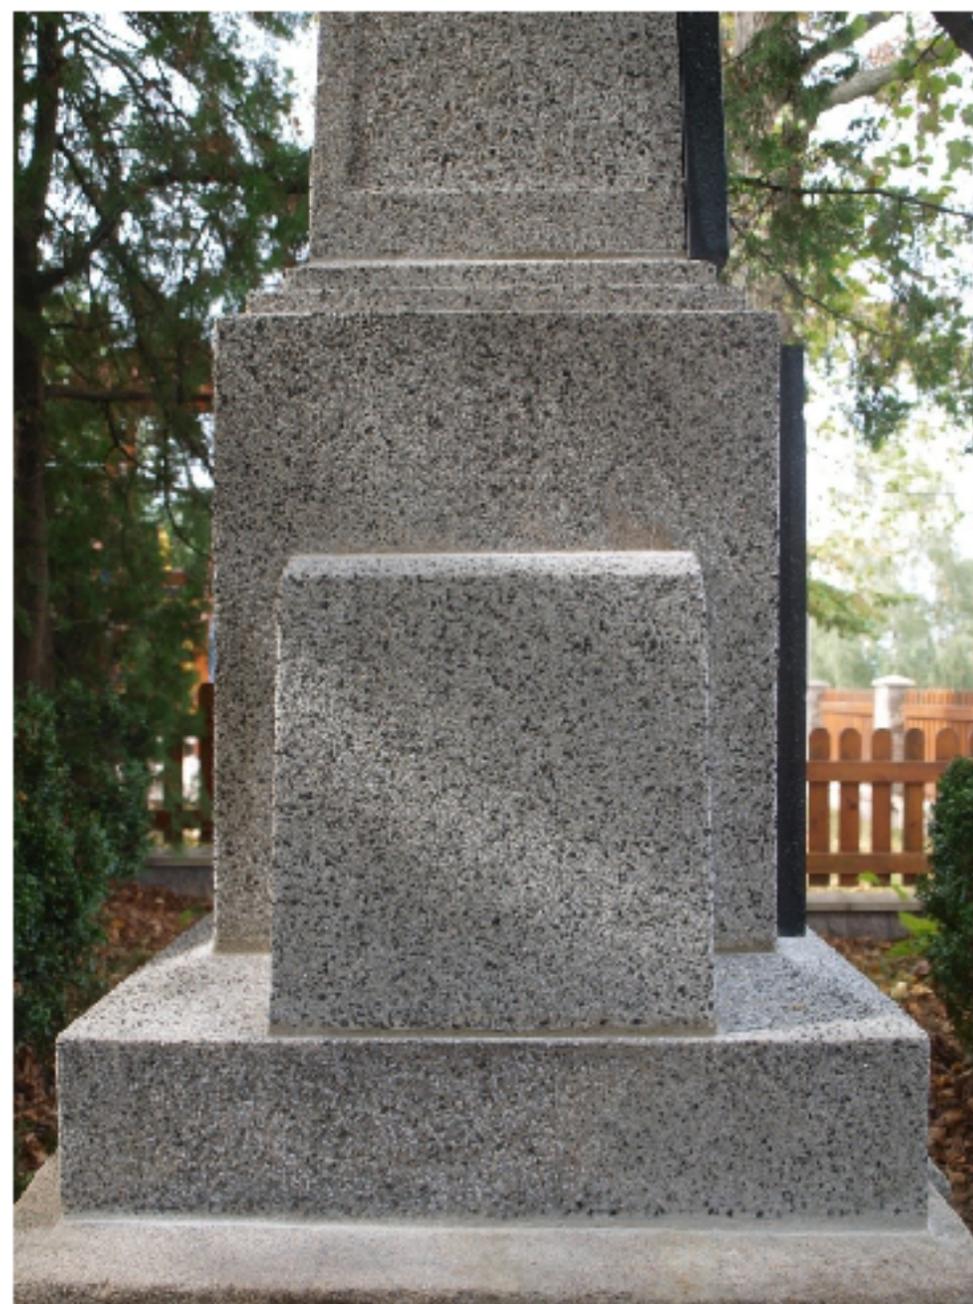
Levý bok po celkovém restaurování

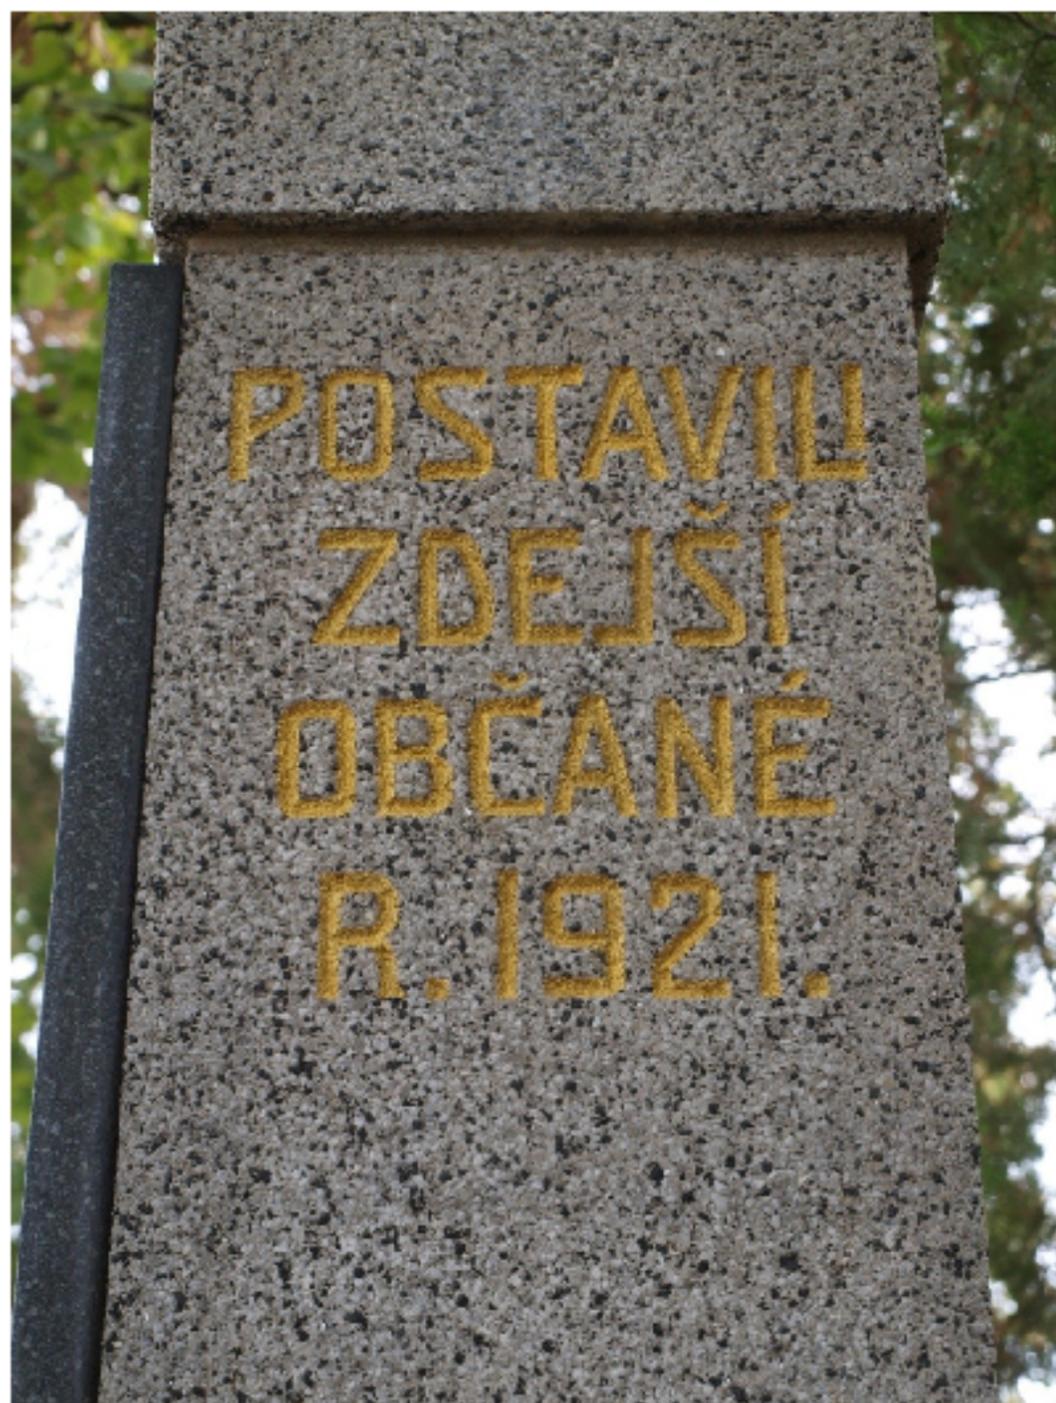
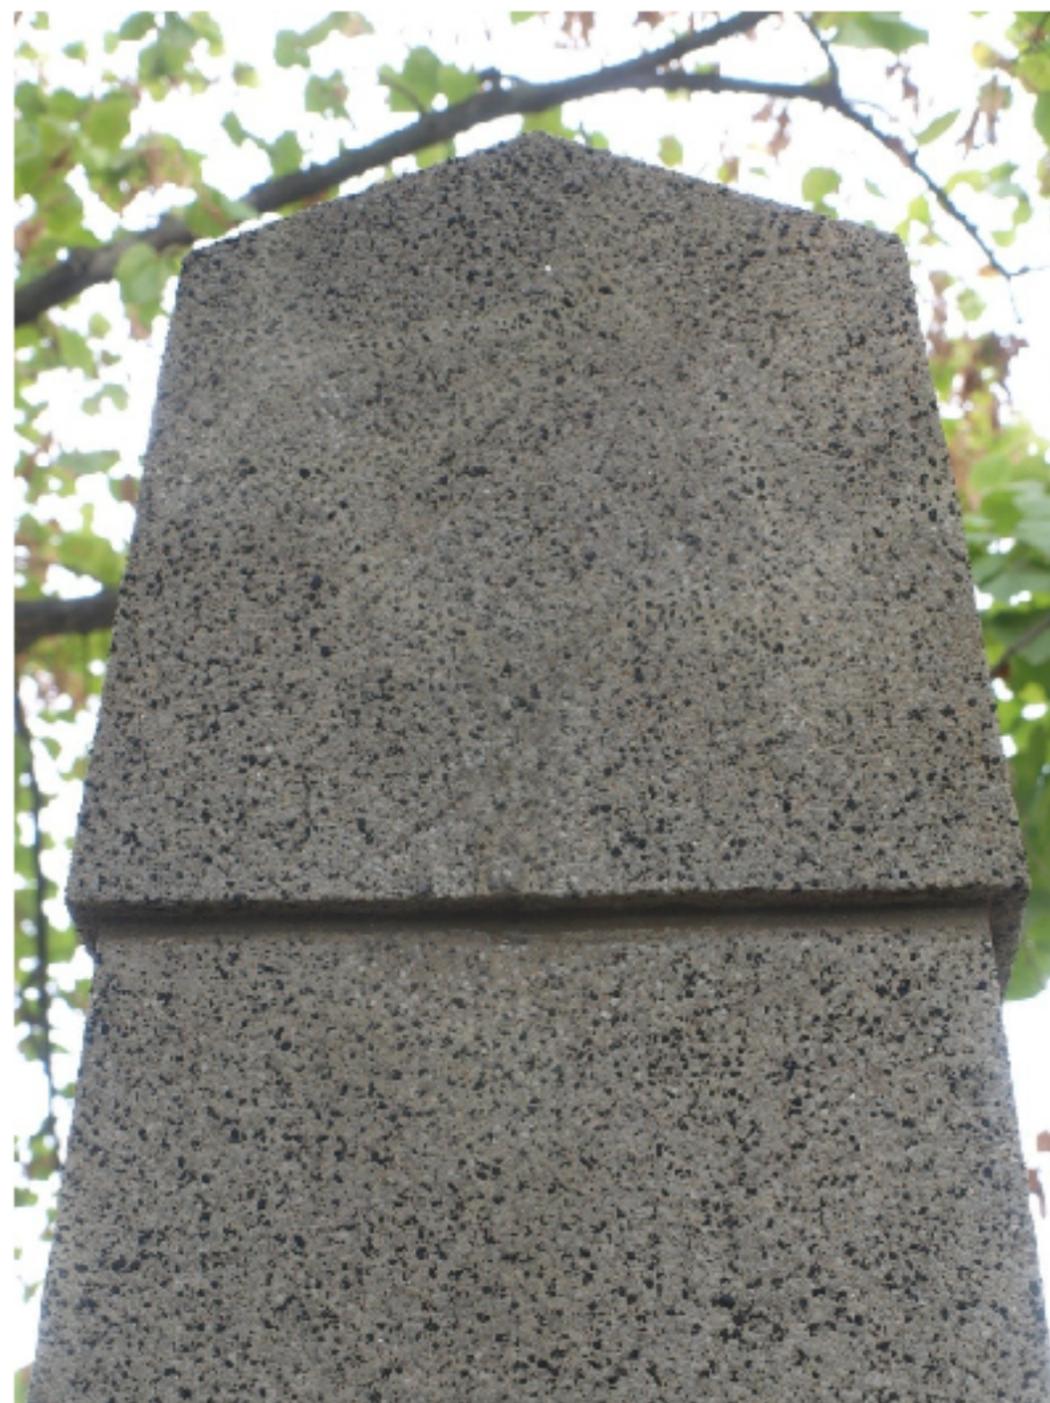
Horní partie po celkovém restaurování – vyzlacené písmo a retušované doplňky tmelených trhlin
